NOTE SUR L'INCENDIE DU SAMEDI 7 JUILLET 2012 A L'INSTALLATION DE STOCKAGE DE DECHETS NON DANGEREUX DE PRÉCILHON

- CODE DE L'ENVIRONNEMENT, article R.512-69, 2^{ème} alinéa -

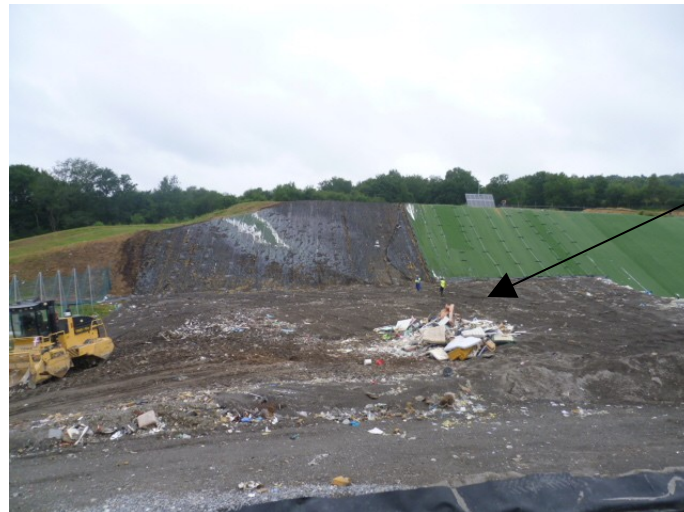
Départ de l'incendie

Durant toute l'intervention, deux agents du SMTD, conducteurs d'engins, ont utilisé le compacteur, la pelle et le tractopelle afin de permettre aux pompiers une intervention plus rapide et plus efficace. Les déchets dégagant des fumerolles ont été écartés de la géomembrane, arrosés par les pompiers et compactés par l'engin d'exploitation. Rapidement, les flammes ont été arrêtées.

De par la localisation de l'incident et les conditions d'exploitation, les causes de cet incident pourraient être :

- un phénomène d'auto combustion créé par une entrée d'air spontanée,
- une réaction entre déchets / produits, accentué par le vent très fort,

Un recouvrement avec des mâchefers a été réalisé jusqu'à 23h00 afin d'isoler la zone de l'incident.

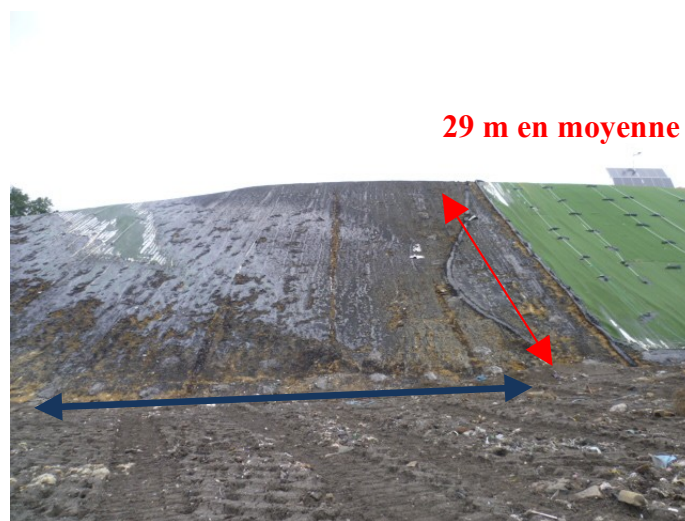
La géomembrane a été détériorée en partie haute de l'alvéole 1. De par cette localisation, aucun lixiviat ne peut s'échapper du casier.

La surface totale de stockage de déchets concernée par l'incident est de l'ordre de 800 m². L'incident a causé la détérioration du complexe d'étanchéité en partie supérieure sur un linéaire d'au maximum 43 m par 29 m (en moyenne) soit une surface de 1247 m². Cette étanchéité sera reprise par une entreprise extérieure spécialisée dans ce type d'intervention. Les tuyaux plein PEHD des 2 étages de biogaz ont été endommagés.

- renforce la surveillance, et rappelle les consignes préventives aux sociétés extérieures intervenant sur le site,
- poursuit le contrôle des déchets entrants : caractérisation plus poussée des bennes entrantes.

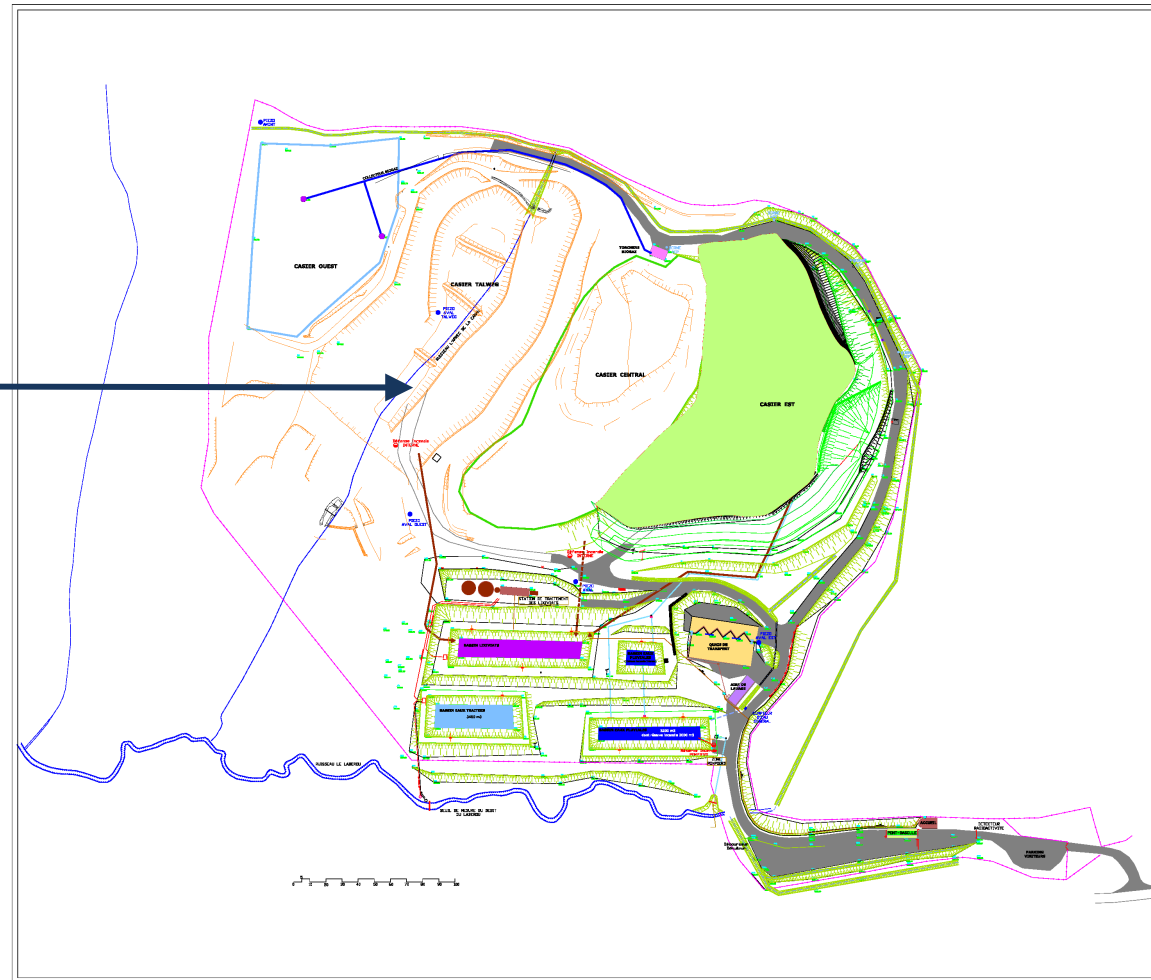
Alvéole 1 CASIER TALWEG

au niveau de l'alvéole en exploitation (n°1) du casier Talweg, voir annexe 1.
